N° Chrono : 6402137
Etude : Essai d'infiltration X : 43,581554 Y : -0,794130 Codification : A4b2
Adresse : ARSAGUE - parcelle n°700 de la section B
Client : CDC Coteaux et Vallées du Luys Agence : PAU
Date : 21/05/2019 Opérateur (s) : NP

ESSAI DE PERMEABILITE A NIVEAU CONSTANT - TYPE PORCHET

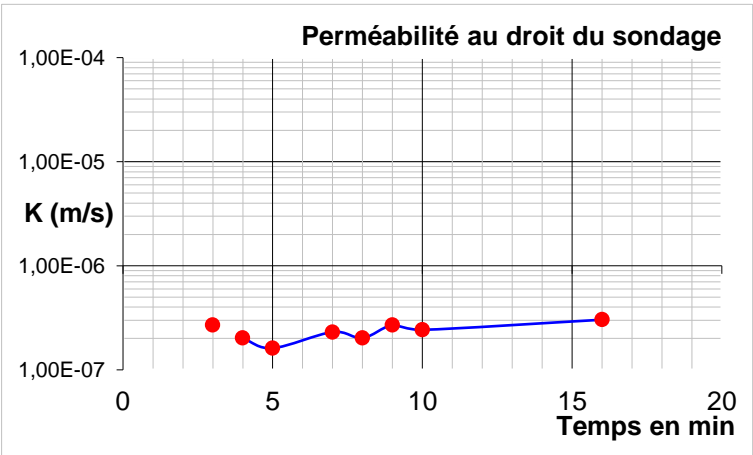
Courbe caractéristique :

Temps (min)	0	1	2	3	4	5
H / Repère (cm)	2,5	2,5	2,5	2,6	2,6	2,6
Vol écoulé (L)	0	0,00	0,00	0,01	0,01	0,01
Perméabilité K (m/s)	-	0,0E+00	0,0E+00	2,7E-07	2,0E-07	1,6E-07
Perméabilité K (mm/h)	-	0	0	1	1	1

Temps (min)	6	7	8	9	10	16
H / Repère (cm)	2,6	2,7	2,7	2,8	2,8	3,1
Vol écoulé (L)	0,01	0,02	0,02	0,03	0,03	0,06
Perméabilité K (m/s)	1,3E-07	2,3E-07	2,0E-07	2,7E-07	2,4E-07	3,0E-07
Perméabilité K (mm/h)	0,5	0,8	0,7	1,0	0,9	1,1

K ≈	2,5E-07	m/s
K ≈	1	mm/h
