Etude : Essai d'infiltration X : 43,678945 Y : -0,844869

Adresse : CASTELNAU-CHALOSSE parcelle 2743 de la section UB

Client : CDC Coteaux et Vallées du Luys

ESSAI DE PERMEABILITE A NIVEAU CONSTANT - TYPE PORCHET

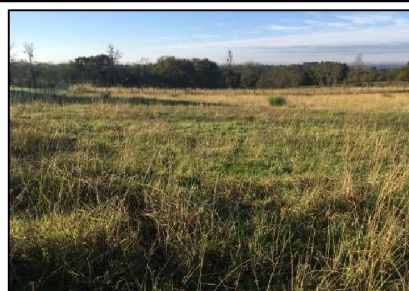
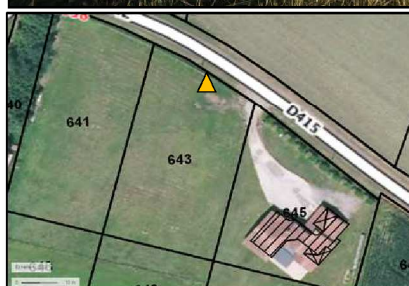
● Résultats :

La parcelle est actuellement un prés clôturé avec des moutons. Un fossé borde la parcelle. L'essai d'infiltration a été réalisé en bordure de la parcelle.

K ≈ 4,4E-06 m/s
 K ≈ 16 mm/h

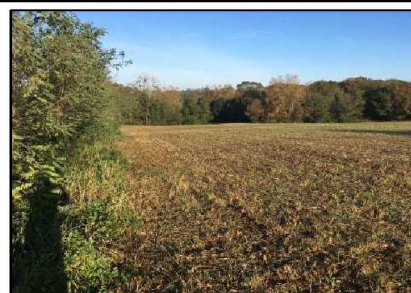
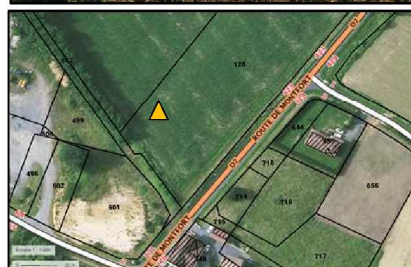
La parcelle est actuellement un champs de maïs (fauché). Le terrain est remanié et la pente est relativement importante.

K ≈ 3,7E-06 m/s
K ≈ 13 mm/h

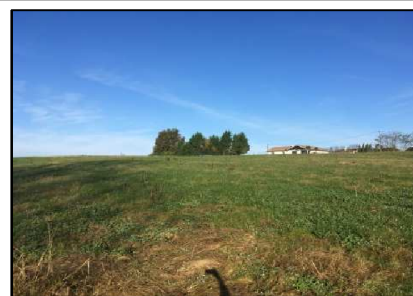
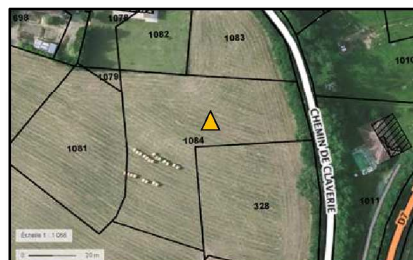
● Résultats :

La parcelle est actuellement un espace enherbé (terrain agricole). La pente est légère et un fossé se trouve à proximité.

K ≈ 1,8E-06 m/s
 K ≈ 6 mm/h

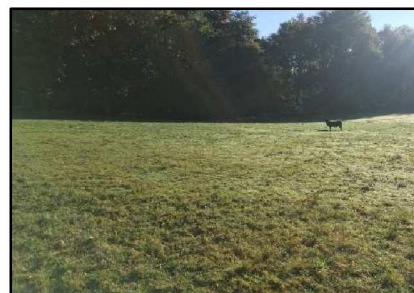
La parcelle est actuellement un prés avec des moutons et un poney avec une clôture électrique. L'essai a été réalisé en bordure de la parcelle. Un fossé borde la parcelle.

K ≈ 2,0E-06 m/s
K ≈ 7 mm/h
