Etude : Essai d'infiltration

Adresse : AMOU - Parcelle n°295 section K

Client : Syndicat des Eschourdes

ESSAI DE PERMEABILITE A NIVEAU VARIABLE - TYPE PORCHET

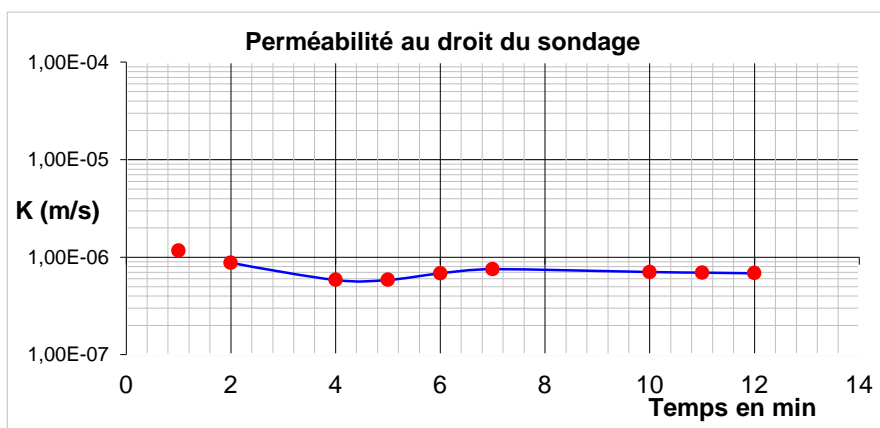
● Courbe caractéristique :

Temps (min)	0,0	1,0	2,0	4,0	5,0
H / Repère (cm)	10,80	11,00	11,10	11,20	11,30
K (m/s)	-	1,2E-06	8,7E-07	5,8E-07	5,8E-07

Temps (min)	6,0	7,0	10,0	11,0	12,0
H / Repère (cm)	11,50	11,70	12,00	12,10	12,20
K (m/s)	6,8E-07	7,5E-07	7,0E-07	6,9E-07	6,8E-07

K ≈ 6,9E-07 m/s
K ≈ 2 mm/h

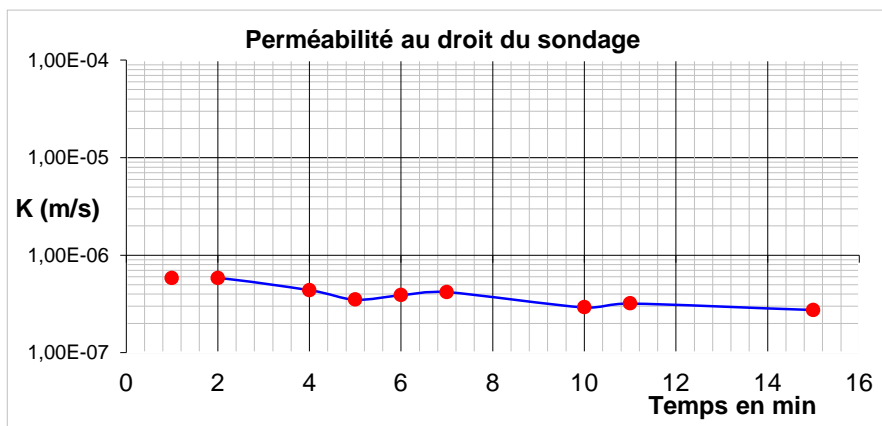
● Courbe caractéristique :

Temps (min)	0,0	1,0	2,0	4,0	5,0
H / Repère (cm)	10,80	10,90	11,00	11,10	11,10
K (m/s)	-	5,8E-07	5,8E-07	4,4E-07	3,5E-07

Temps (min)	6,0	7,0	10,0	11,0	15,0
H / Repère (cm)	11,20	11,30	11,30	11,40	11,50
K (m/s)	3,9E-07	4,2E-07	2,9E-07	3,2E-07	2,7E-07

K ≈ 3,0E-07 m/s
 K ≈ 1 mm/h

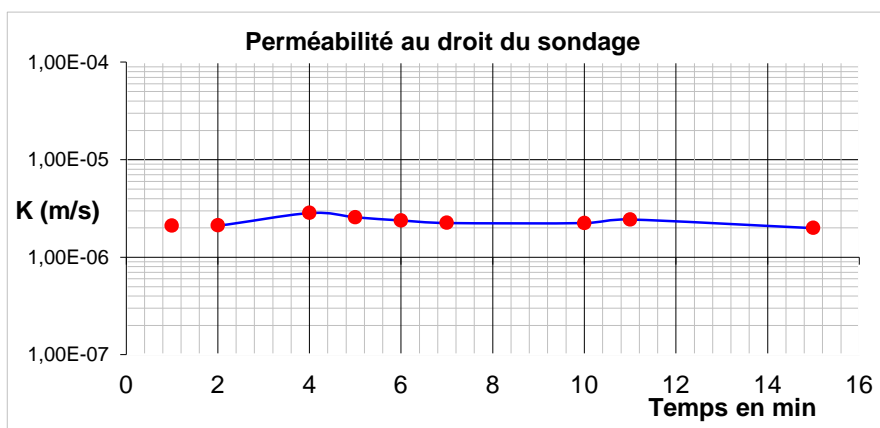
● Courbe caractéristique :

Temps (min)	0,0	1,0	2,0	4,0	5,0
H / Repère (cm)	18,00	18,30	18,60	19,60	19,80
K (m/s)	-	2,1E-06	2,1E-06	2,8E-06	2,6E-06

Temps (min)	6,0	7,0	10,0	11,0	15,0
H / Repère (cm)	20,00	20,20	21,10	21,70	22,10
K (m/s)	2,4E-06	2,2E-06	2,2E-06	2,4E-06	2,0E-06

K ≈ 2,2E-06 m/s
K ≈ 8 mm/h

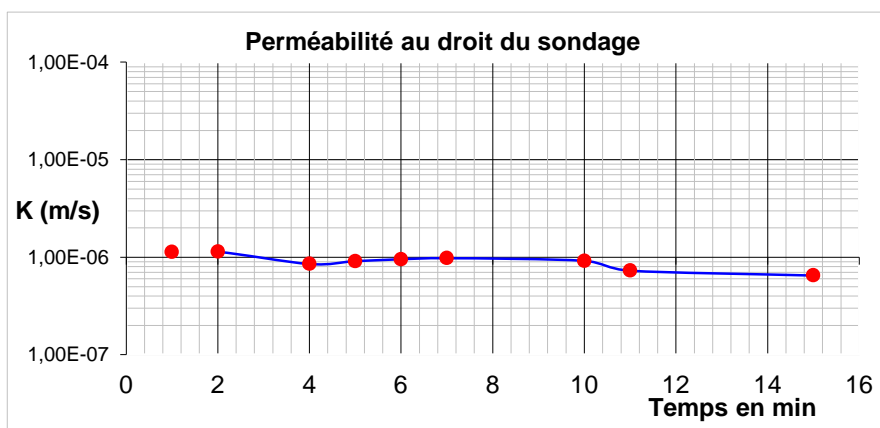
● Courbe caractéristique :

Temps (min)	0,0	1,0	2,0	4,0	5,0
H / Repère (cm)	3,80	4,00	4,20	4,40	4,60
K (m/s)	-	1,1E-06	1,1E-06	8,5E-07	9,1E-07

Temps (min)	6,0	7,0	10,0	11,0	15,0
H / Repère (cm)	4,80	5,00	5,40	5,20	5,50
K (m/s)	9,5E-07	9,8E-07	9,1E-07	7,3E-07	6,5E-07

K ≈ 6,9E-07 m/s
 K ≈ 2 mm/h
